## **BETONKOSMETIK**

Kosmetik und Bearbeitung von  
Sichtbetonflächen

Maler Schlotterbeck AG

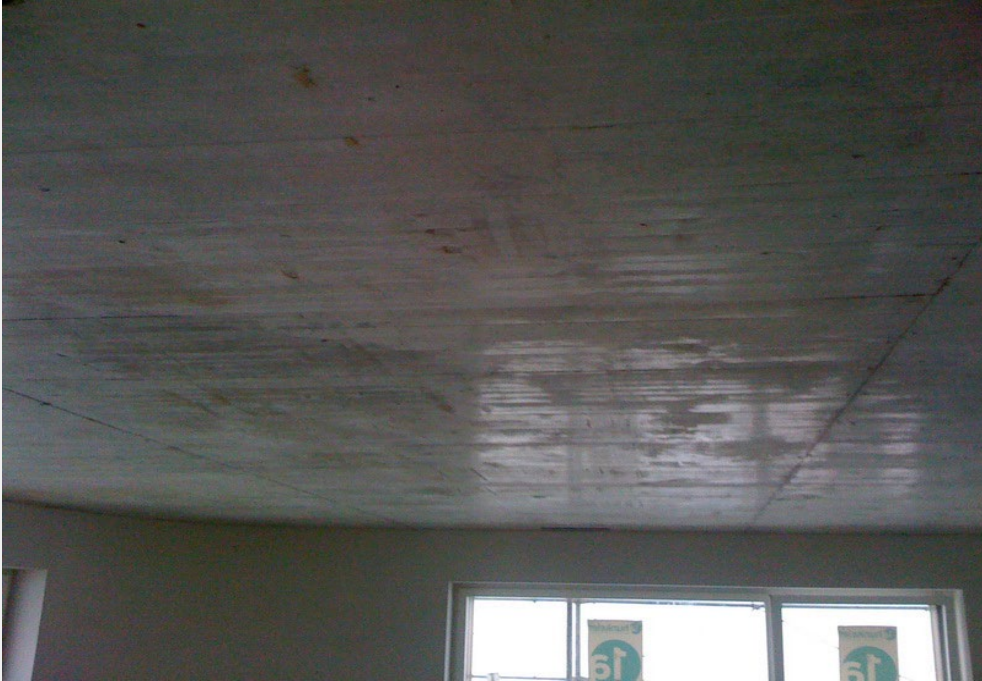
*Glanz-Matt-Spiel infolge einer Sinterhaut an einer Sichtbetondecke*

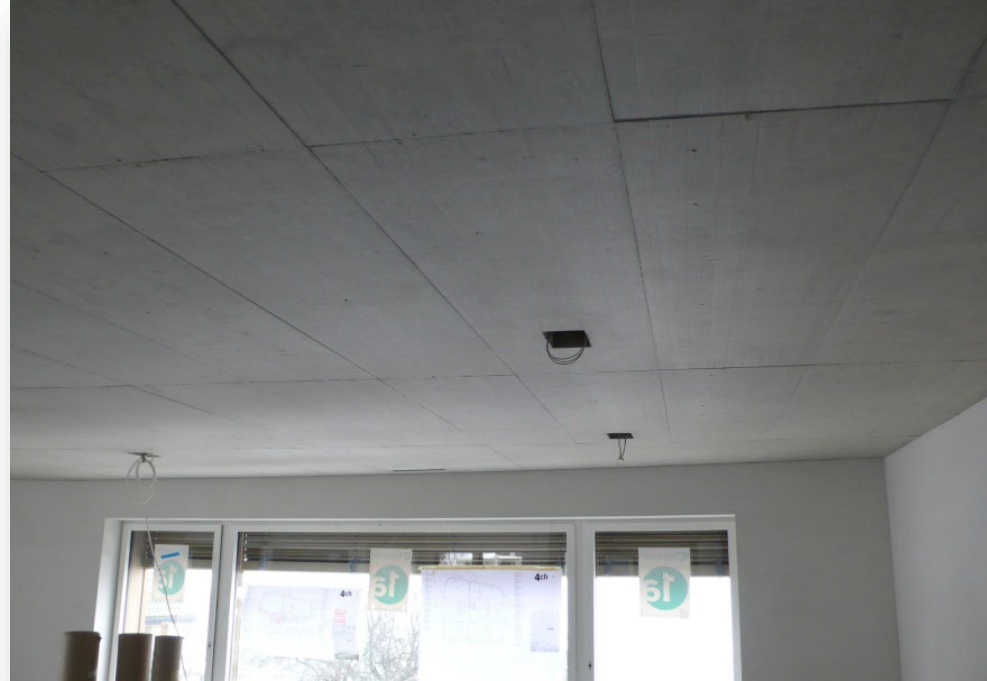
*Vollflächige, leicht pigmentierte, matte Überarbeitung*

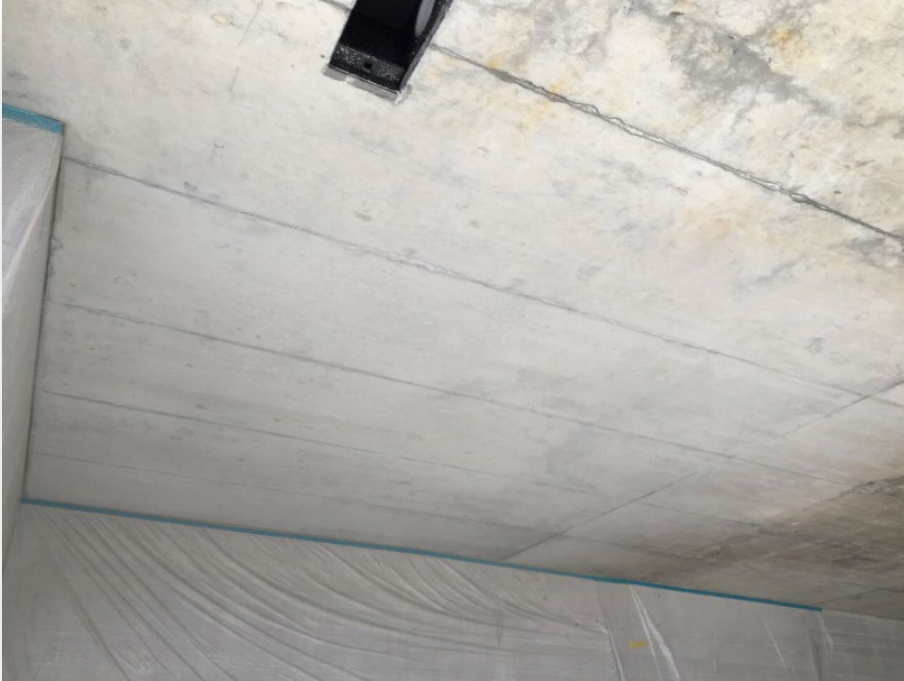
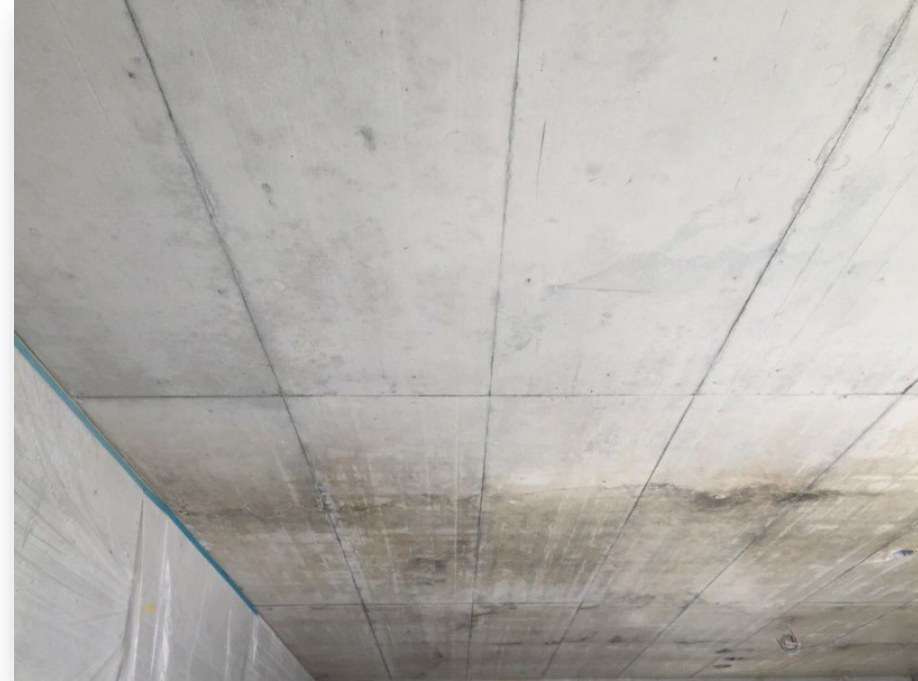
*Verfärbungen auf Sichtbetondecken, die mittels Spritzverfahren egalisiert wurden.*

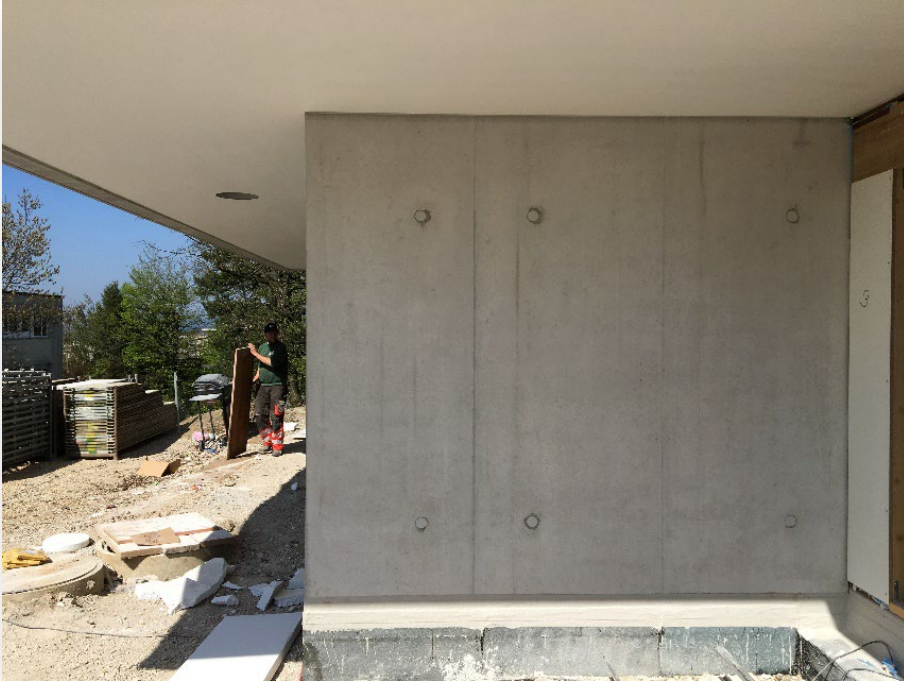
*Sichtbare Bindlochstellen*

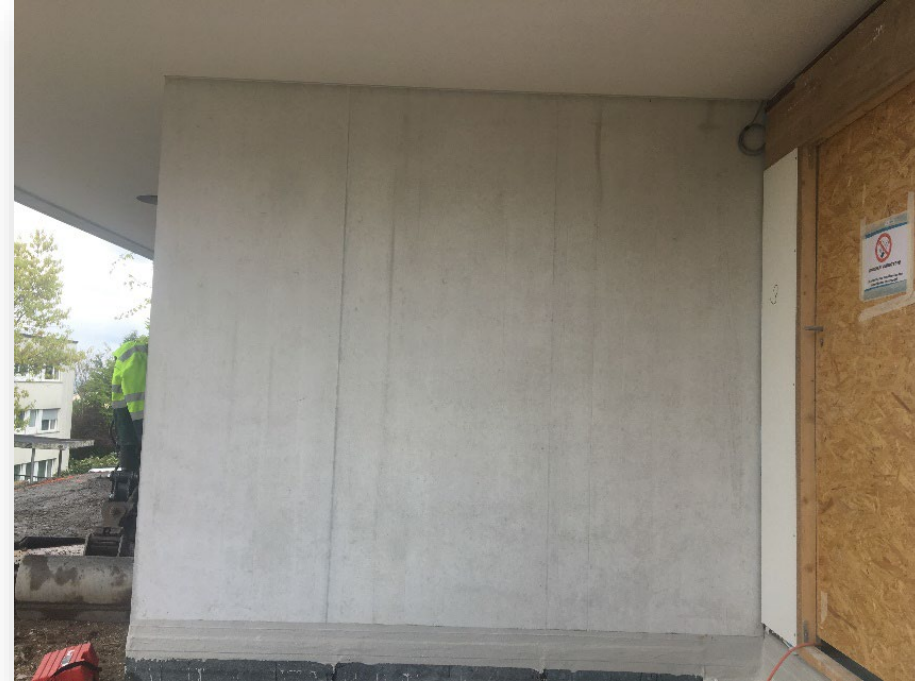
*Unsichtbar retuschiert*

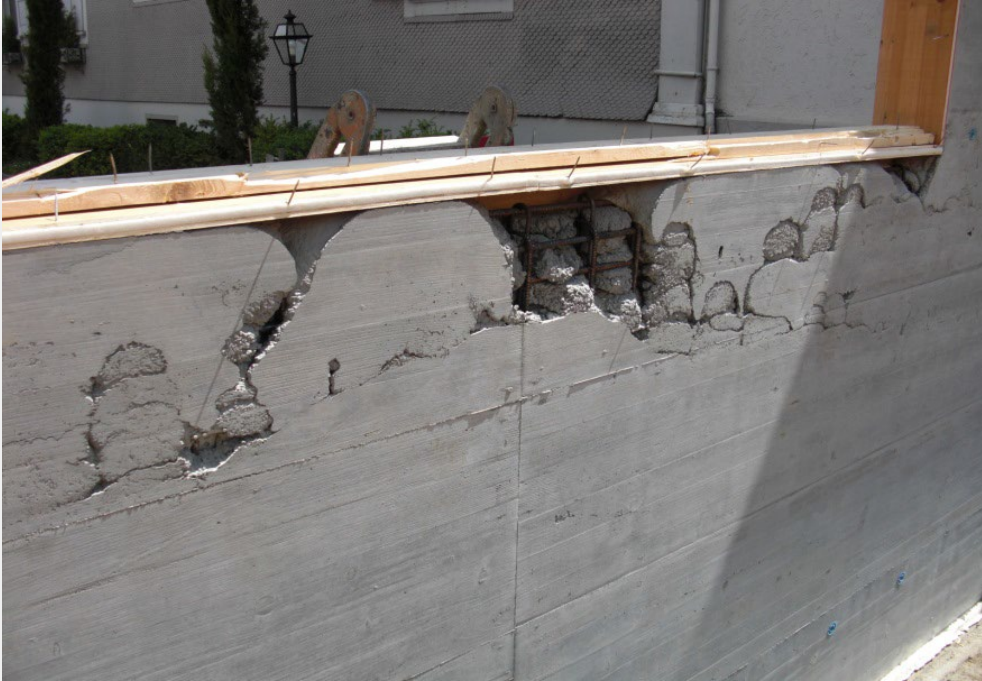
*Schlecht hinterfüllte Fensterbrüstung*

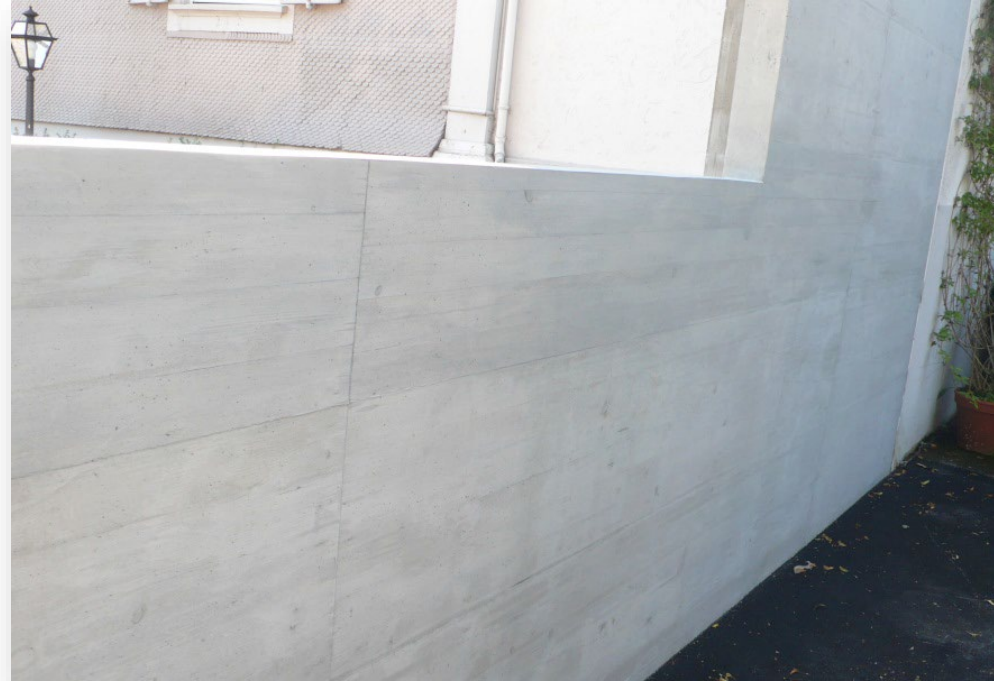
*Reprofiliert, fein pigmentiert lasiert und  
punktuell retuschiert*

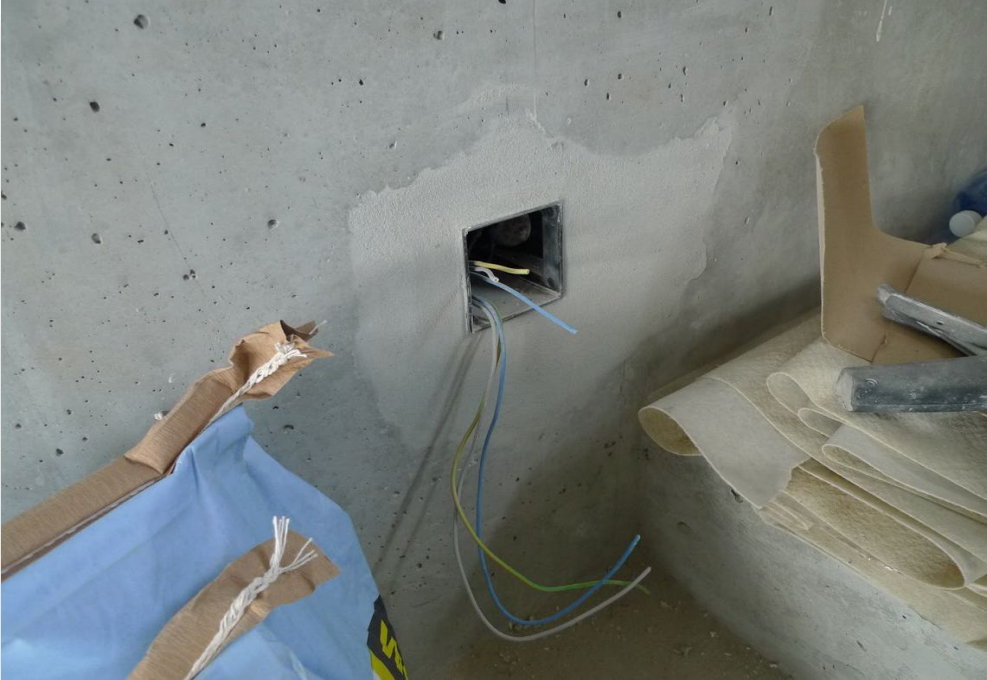
*Reprofilierte Lampendose*

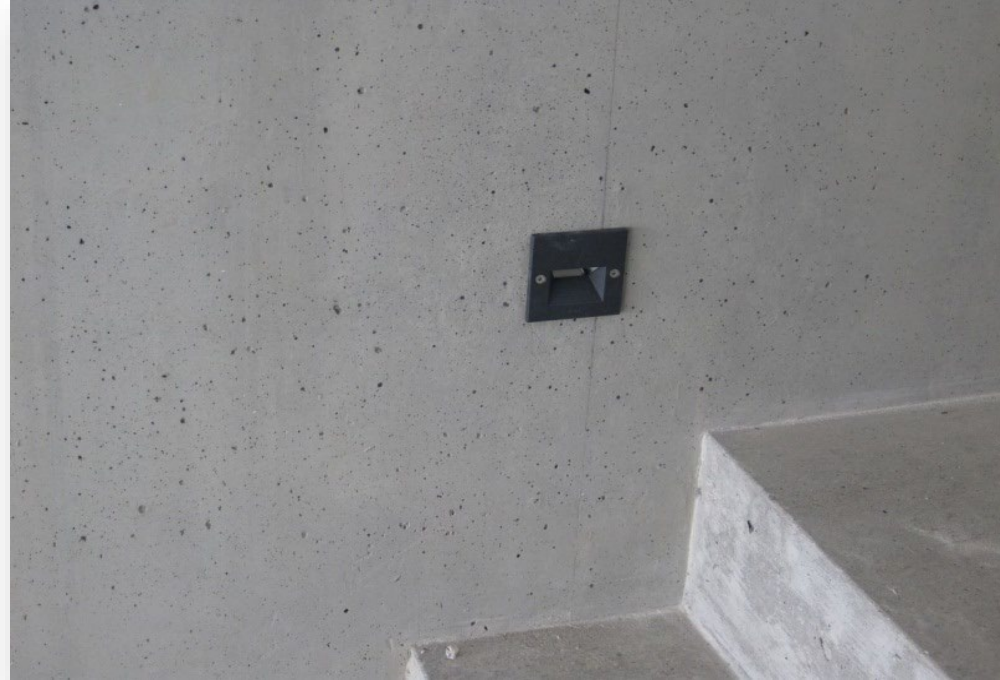
*Fein pigmentiert lasiert und retuschiert*

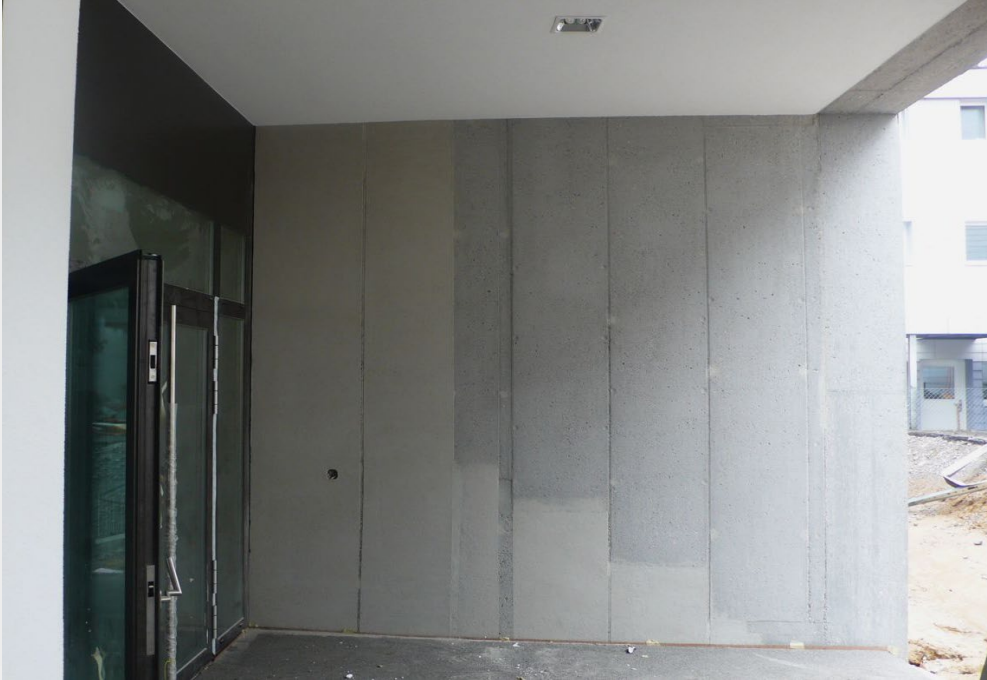
*Grosse Ausbrüche nach dem Sandstrahlen.  
Vollflächig mit Reprofiliermörtel überzogen und  
nachgestockt.*

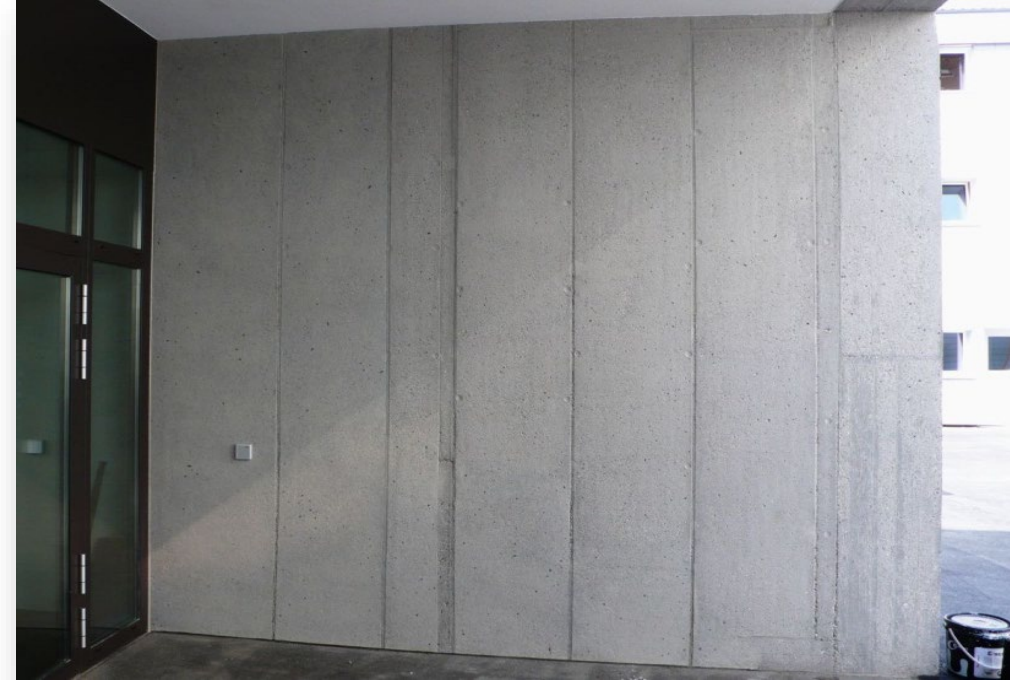
*Flickstelle mittels eigenem Verfahren  
einretuschiert.*

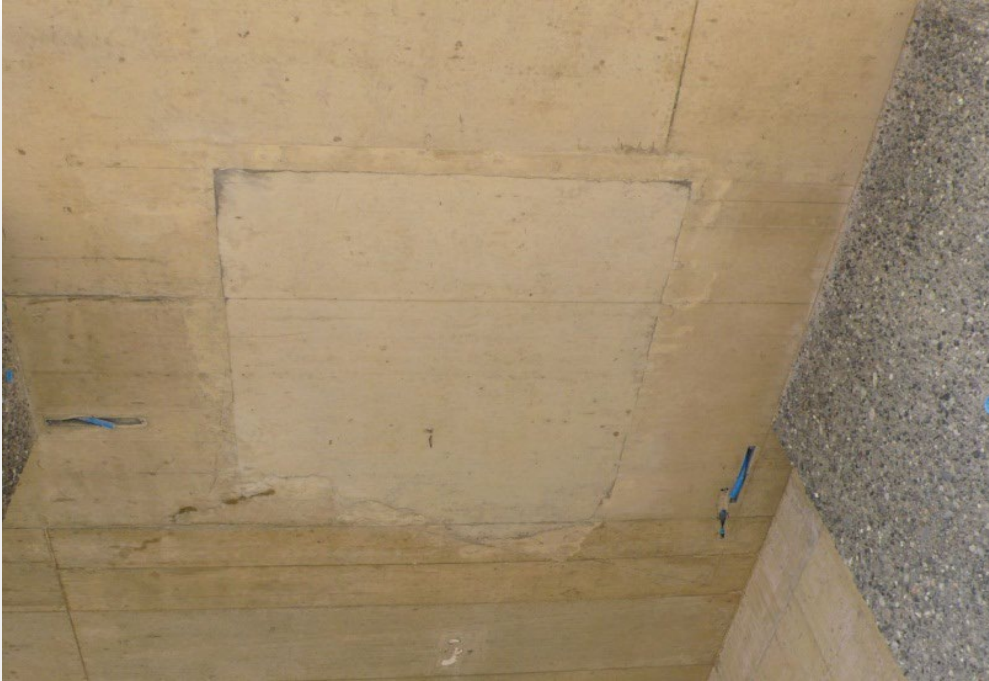
*Aussparung an der Decke*

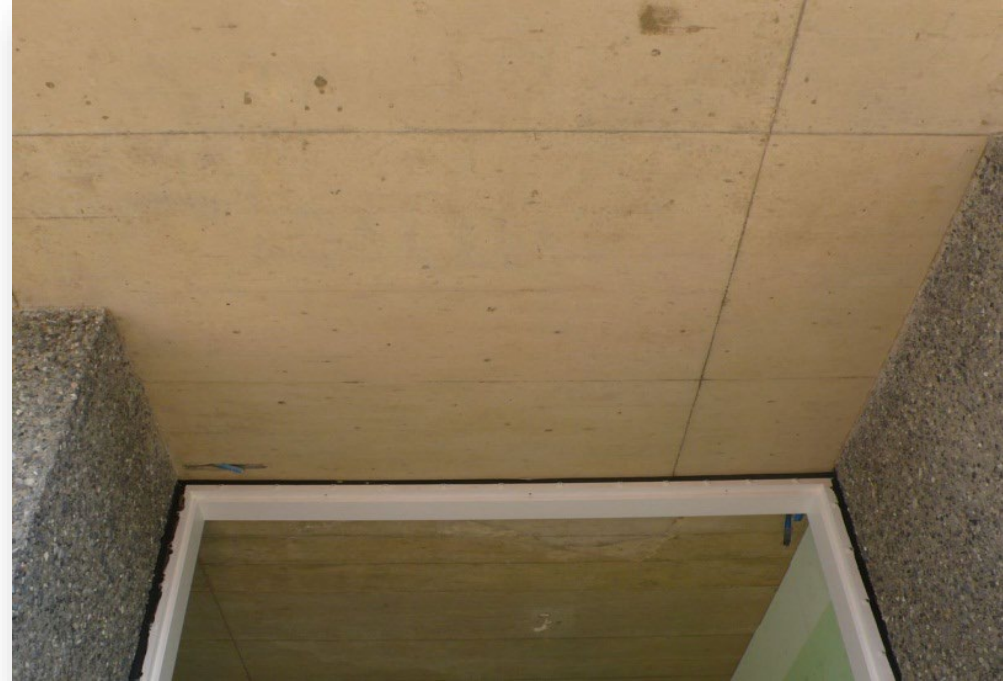
*Punktuell retuschiert*

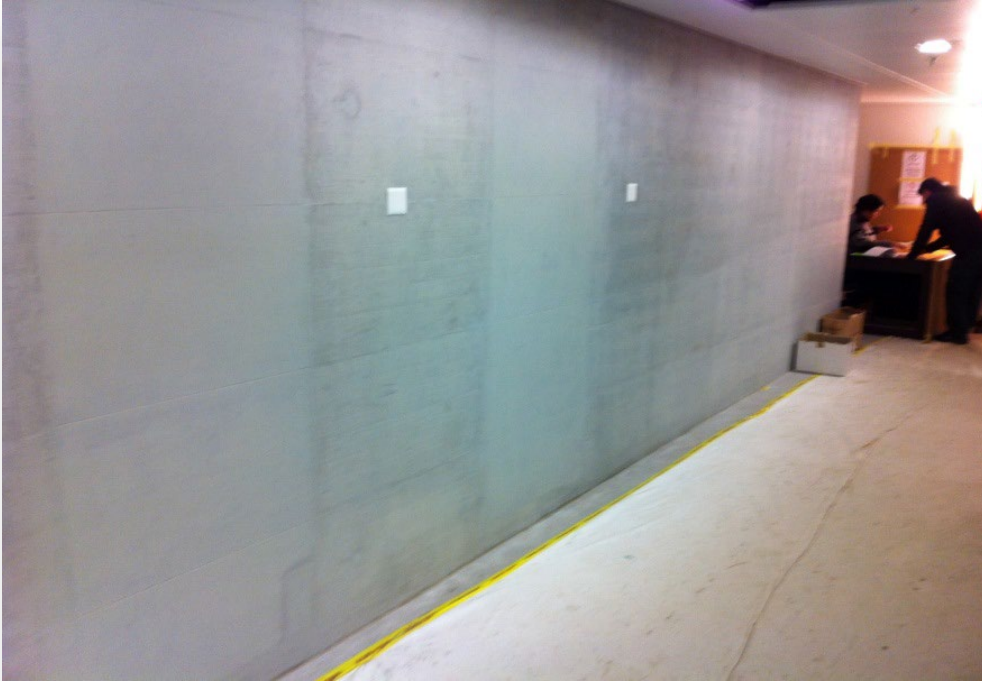
*Falsch geplante Türöffnungen*

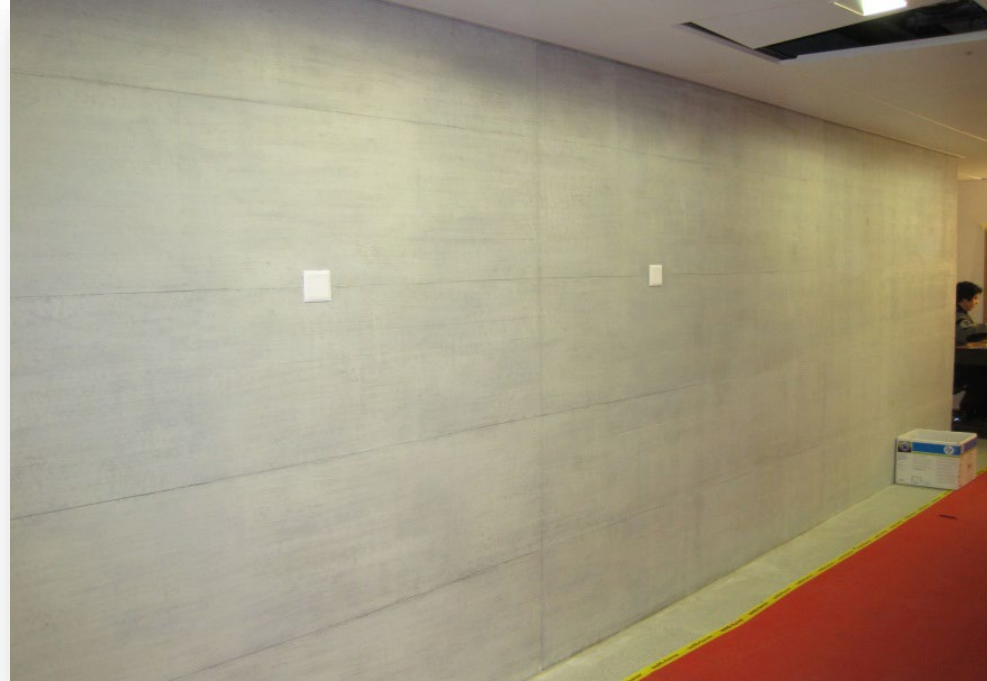
*Partiell retuschiert*

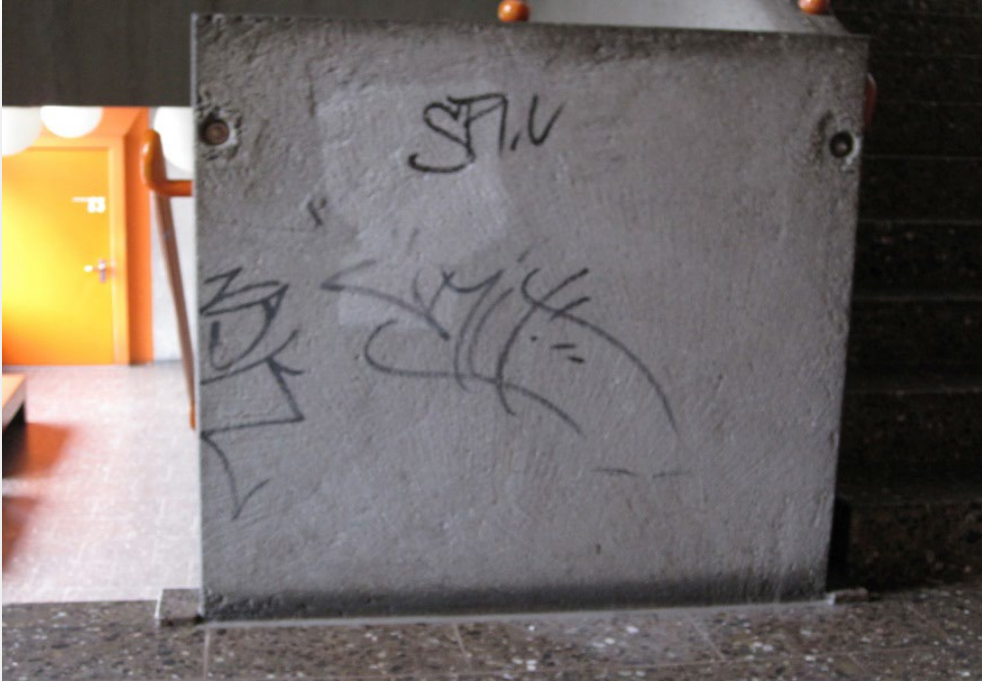
*Graffitiattacke*

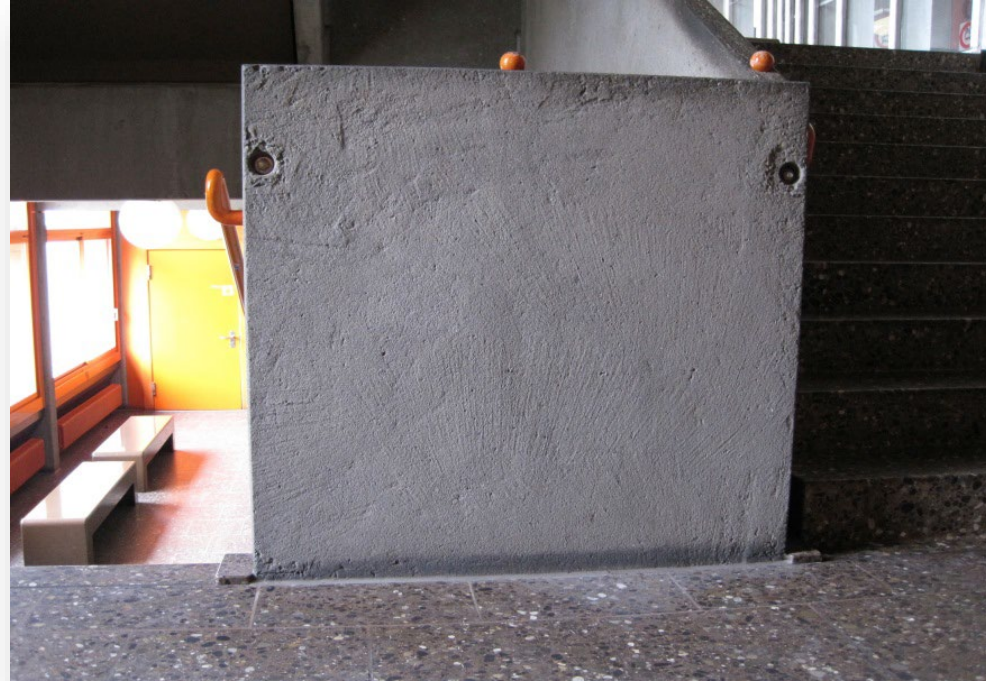
*Gereinigt und partiell retuschiert*

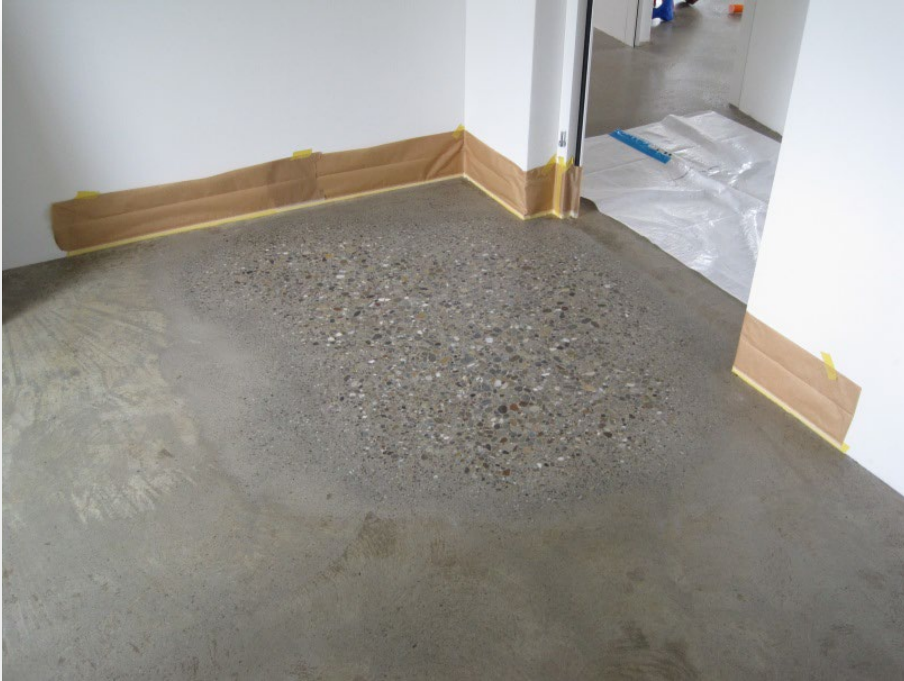
*Bodenfläche verschliffen*

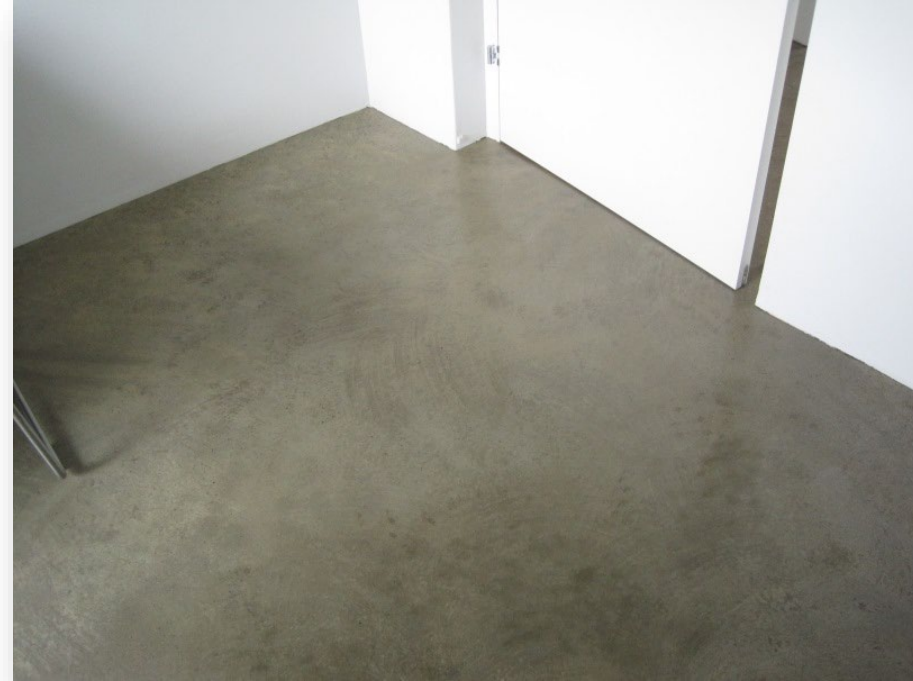
*Punktuell retuschiert*

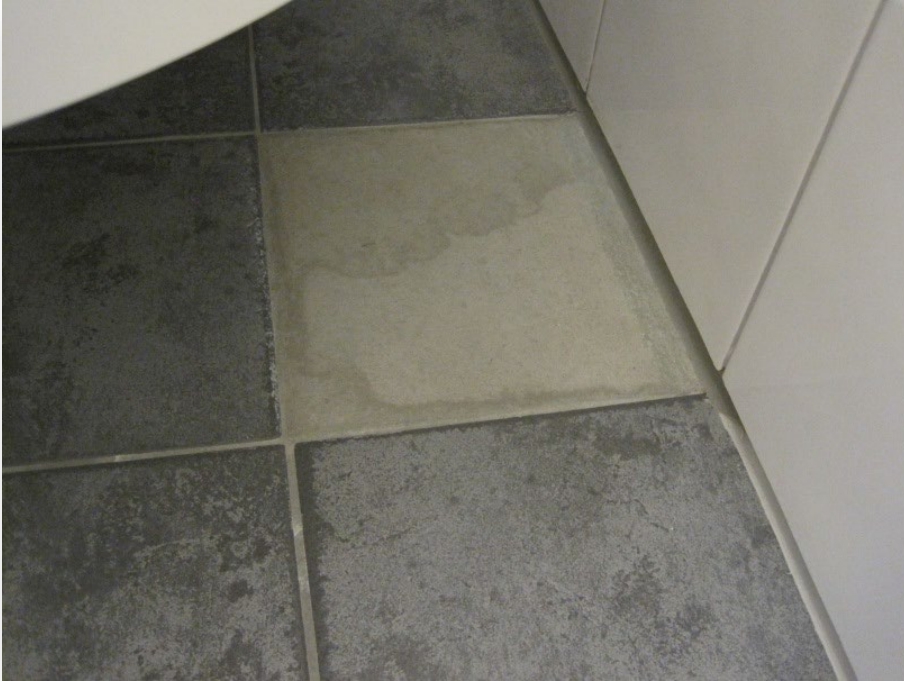
*Fehlende Platte mit Kosmetikmörtel  
reprofiliert*

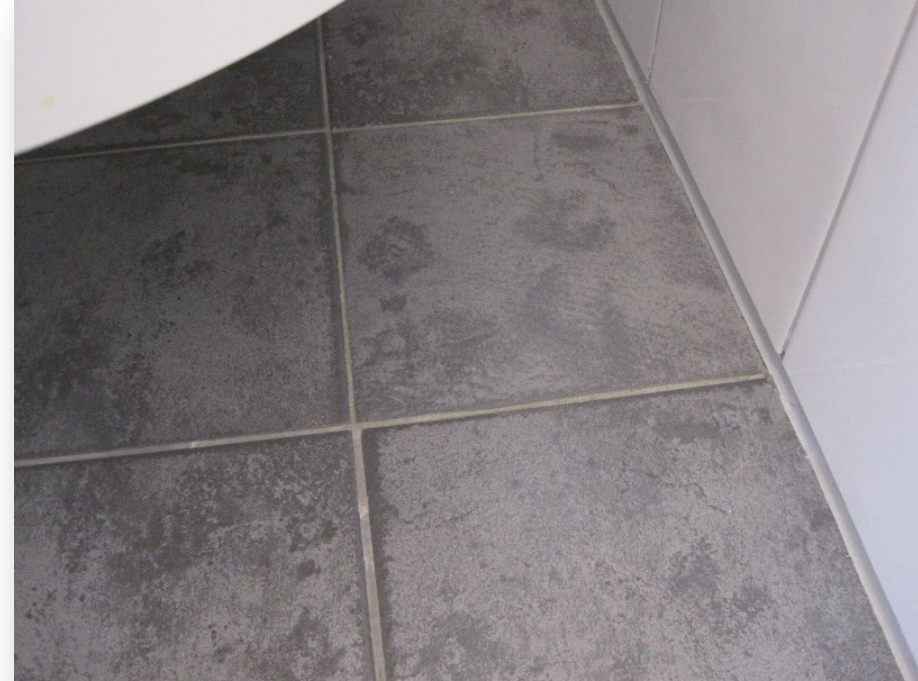
*Reprofilierte Stelle retuschiert*

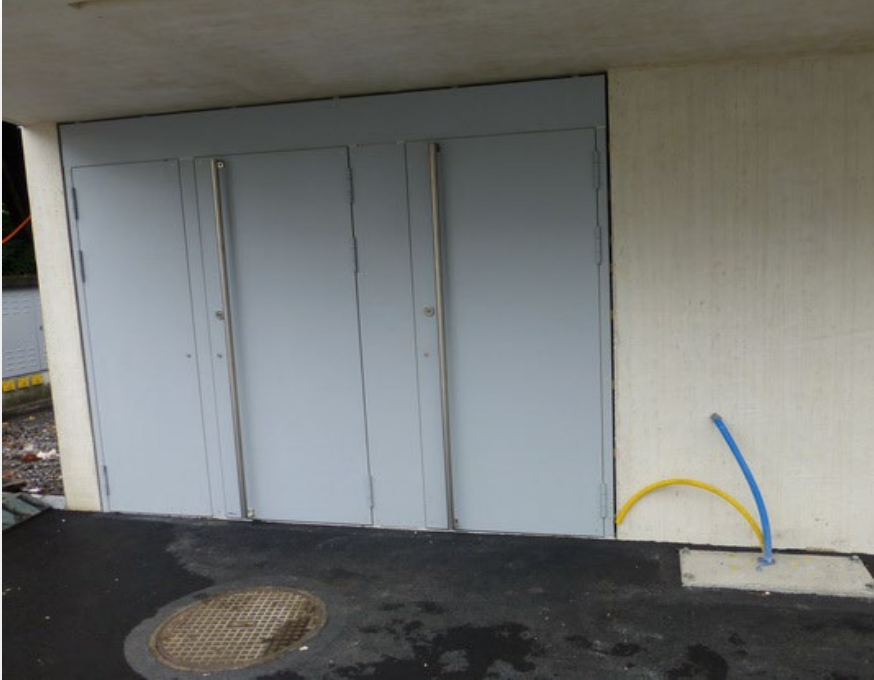
*Metalltür angrenzend an Sichtbetonwand  
Schalung mit Matrize beplankt*

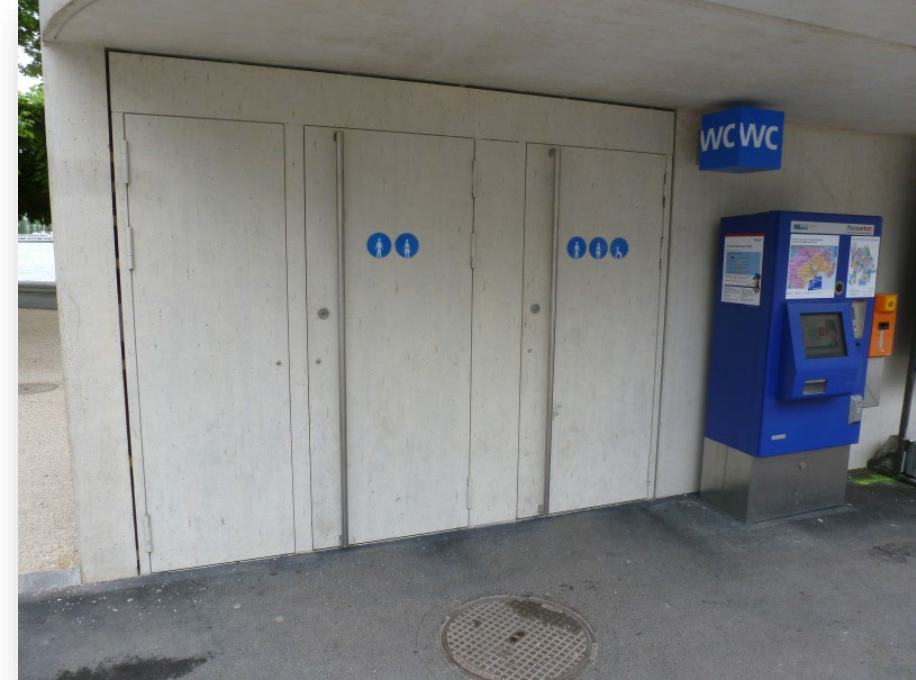
*Imitation auf Metalltür*
